## 大型車行車安全自我防衛及肇事分析

富民(達)運輸股份有限公司  
2014管理人員年度教育訓練

逢甲大學運輸科技與管理學系  
車輛行車事故鑑定研究中心  
簡報日期：103年2月15日

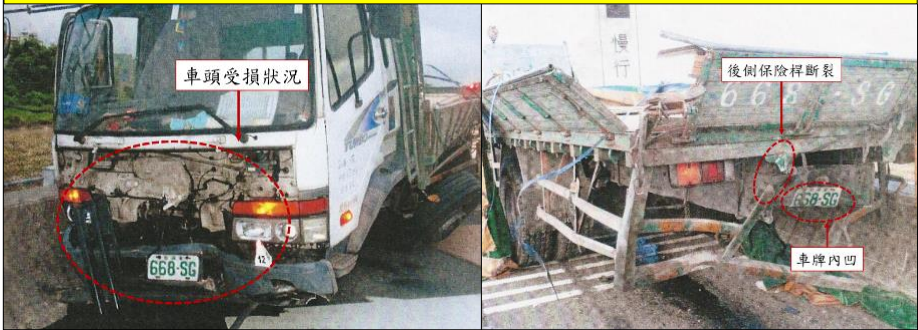
自用大貨車車損狀況

營業用半聯結車與自用大貨車由北往南行駛於外線車道，營業用半聯結車因未注意車前狀況碰撞自用大貨車，之後營業用半聯結車往右偏撞毀外側水泥護欄衝至斜坡外之農田，側翻而肇事。

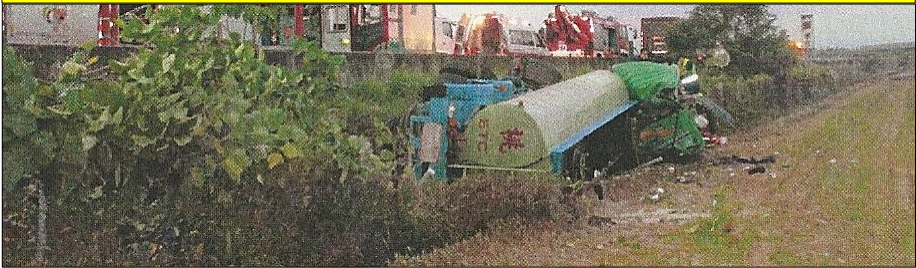
營業用半聯結車車損狀況

營業用半聯結車以時速95kph行駛，沿國道一號外線車道由北往南方向行駛至肇事地點時，適前方有自用大貨車以時速將近60kph在同車道行駛，營業用半聯結車車頭撞擊自用大貨車車尾後，營業用半聯結車擦撞護欄掉落邊坡。

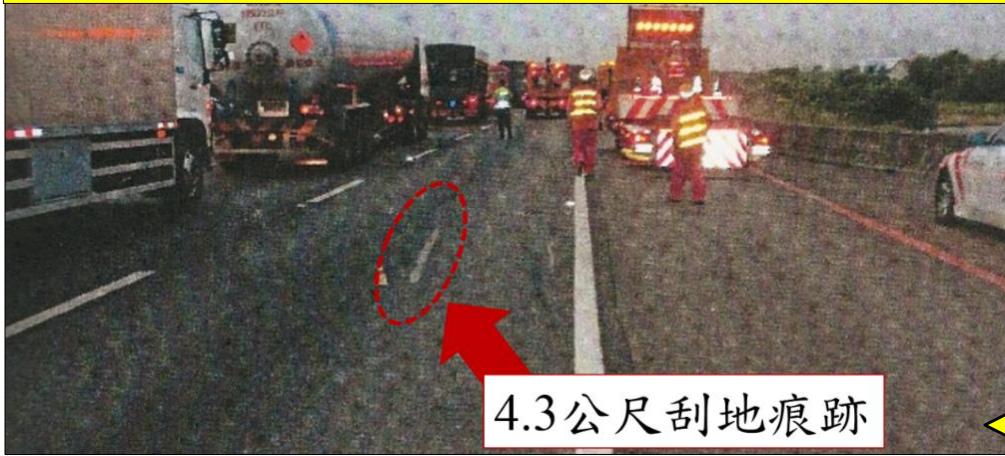
事故現場鑿痕痕跡

藉由鑿痕痕跡產生處即可推斷兩車碰撞之位置

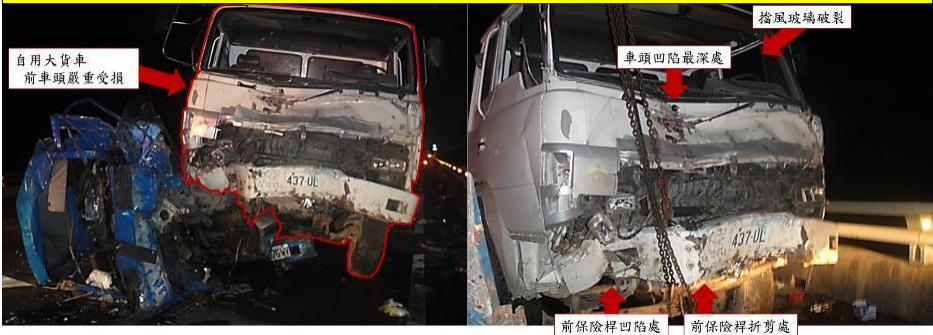
自用大貨車車損照片

自用小貨車由臺9線省道南向北行駛至事故地點，跨越雙黃線與對向車道迎面而來，與自用大貨車對撞，致使自用小貨車車頭全毀自用大貨車車頭凹損。

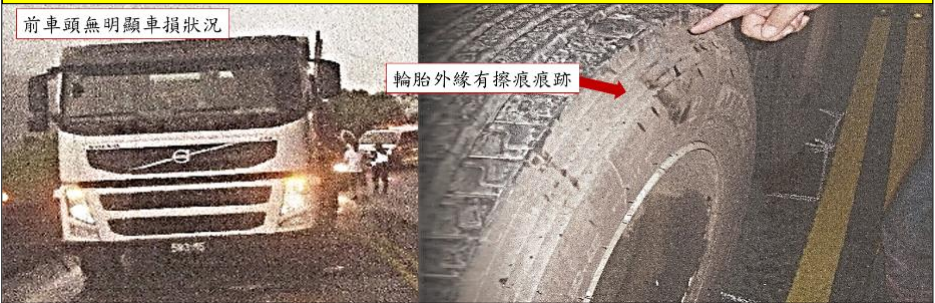
營業用聯結車車損照片

營業用聯結車沿臺九線由花蓮往宜蘭方向行駛，行駛至肇事地點時，適有普通重型機車由對向宜蘭往花蓮方向駛至，發生碰撞肇事。

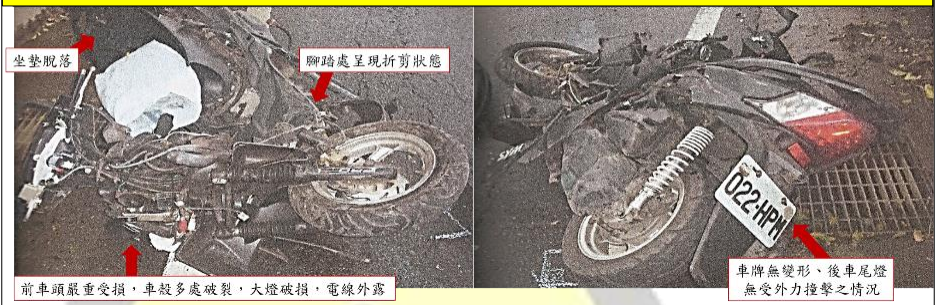
**普通重型機車車損照片**

當時我們時速約2、30公里經過那個彎道後，我就昏過去沒有印象。我們都是偏向山壁行駛。發生事故前我沒有看到被告所駕駛的車輛，我只知道我倒地，如何發生車禍的我不知道。

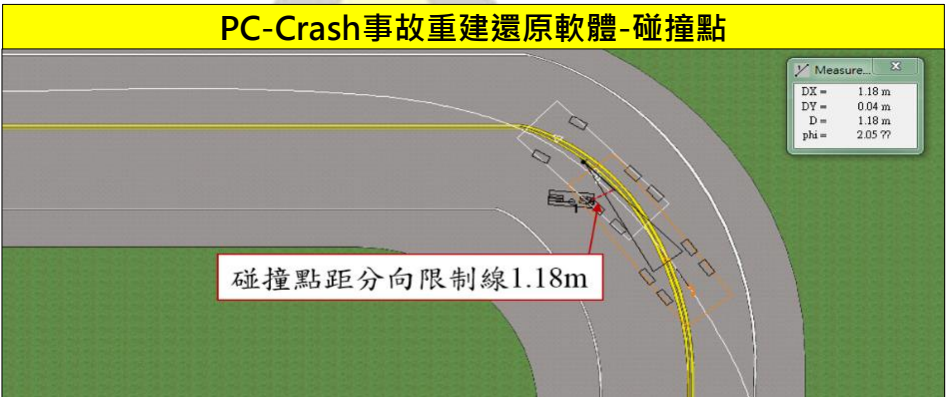
營業用聯結車行經彎道未減速慢行，因道路線形致使左轉彎時有跨越分向限制線(雙黃線)之情況，而普通重型機車雖行駛於自身車道但因離心力關係致使車輛靠近分向限制線附近致使事故發生。

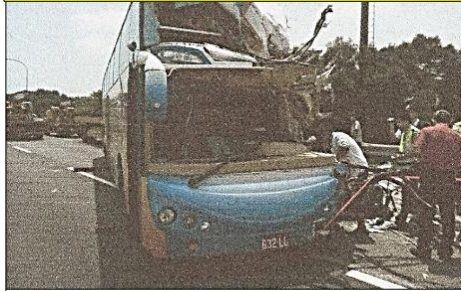
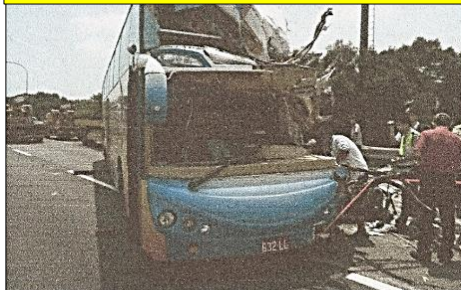
前車頭受損，擋風玻璃破裂

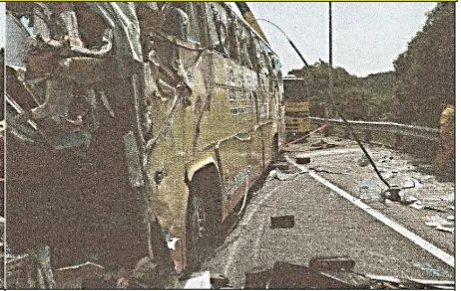
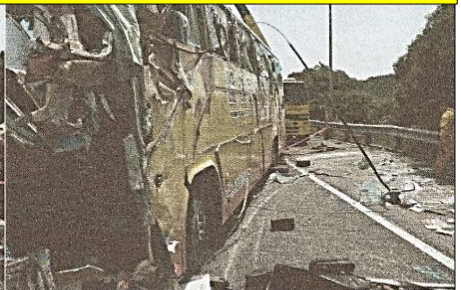
左側車身多處大面積刮擦痕跡

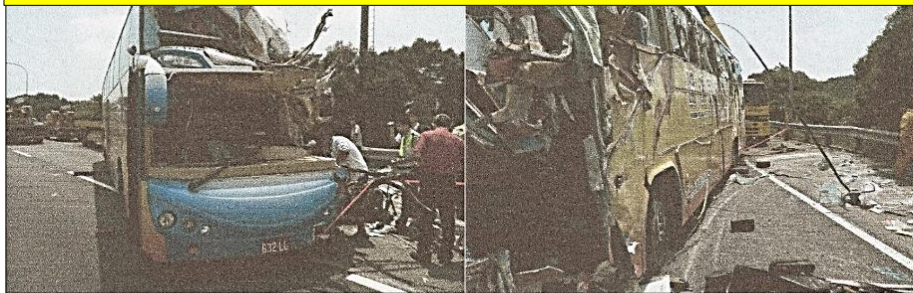
**遊覽車車損狀況**

前車頭受損，擋風玻璃破裂

左側車身多處大面積刮擦痕跡

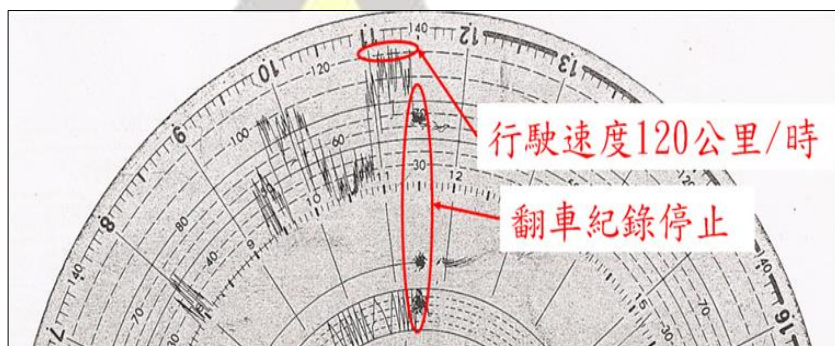
遊覽車車上行車記錄器(紙)所記載之車速狀況，該車於事故當天11點05分左右至事故發生前車速有多次超過110kph甚至超過120kph之情況，而「米其林XZY2」型號之輪胎之最高速度僅能達到110kph，此速度已超過該輪胎可承受之範圍，易產生危險，故該輪胎雖亦可裝設於遊覽車，然而該輪胎並非被設計行駛於高速公路路況使用，而係使用於混合公路、非公路、惡劣路面、建築工地等較粗糙路面，故該車行駛高速公路仍應使用米其林公司建議之A系列輪胎較為妥當。
