## 大型車行車安全自我防衛及肇事分析

富民(達)運輸股份有限公司  
2014管理人員年度教育訓練

逢甲大學運輸科技與管理學系  
車輛行車事故鑑定研究中心  
簡報日期：103年2月15日

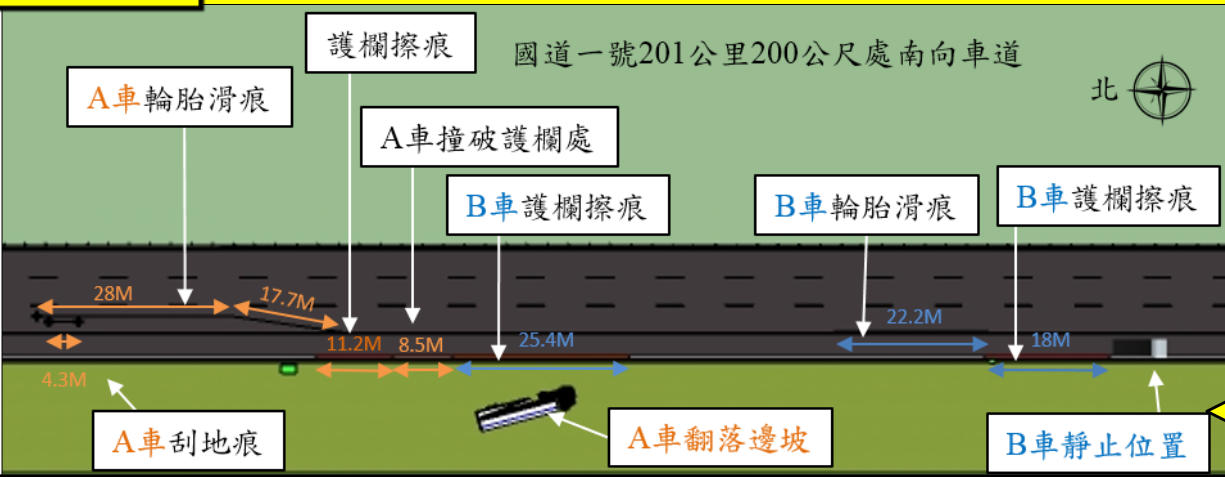
本中心重新繪製事故現場圖

營業用半聯結車與自用大貨車由北往南行駛於外線車道，營業用半聯結車因未注意車前狀況碰撞自用大貨車，之後營業用半聯結車往右偏撞毀外側水泥護欄衝至斜坡外之農田，側翻而肇事。

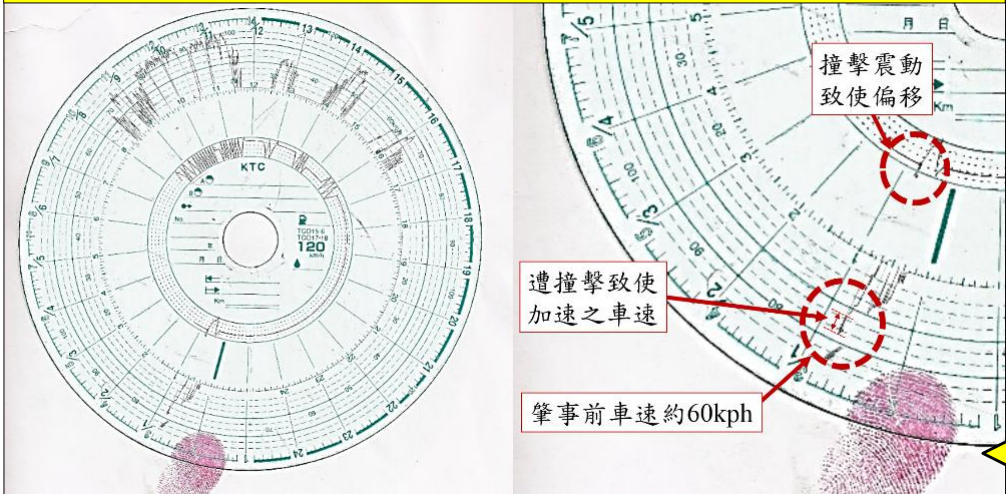
自用大貨車行車記錄器(紙)

我上高速公路後一直行駛外線車道，至肇事地點時**突然我感覺我車後方被撞**，且被撞後我車便往右側行駛並擦撞外側護欄直至201.3公里處才停，我車擦撞護欄時，車上載運三合板也掉落於內中外車道上而肇事。擦撞過程中我有踩煞車反應，當時我剛上交流道車速度約40至50公里，但我車速度是在加速中，我車上載運三合板，車輛加貨物總重量為27.55公噸，荷重為17公噸，超重10.55公噸。

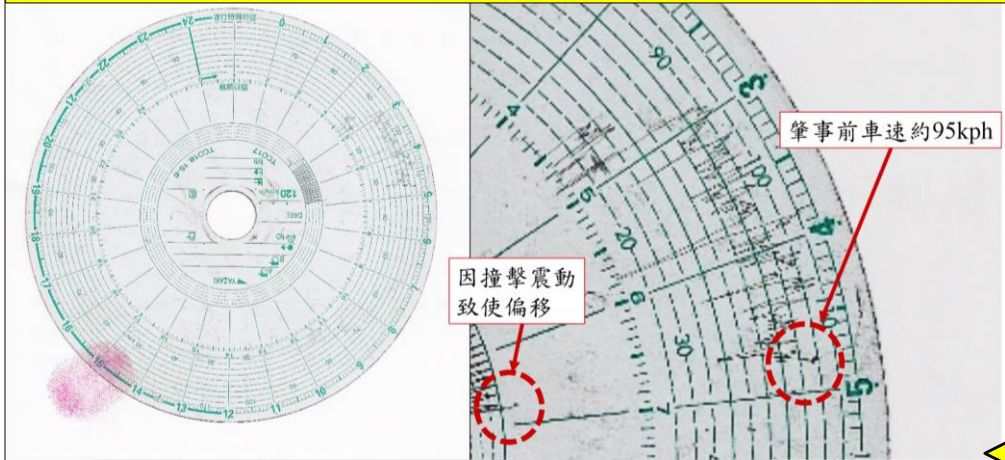
營業用半聯結車行車記錄器(紙)

我目前是XX運輸公司負責人，因我公司營業用半聯結車車輛於100年7月30日5時左右在國道一號公路201.2公里南向處發生交通事故。該車於100年6月1日開始都由事故駕死(已死亡)保管使用，我知道該車駕駛從桃園縣蘆竹鄉公司停車場出發運送漂白水要到南部交給客戶，總重38.3公噸，因為這生意是我接下所以我清楚公司車輛所載運貨物的重量。

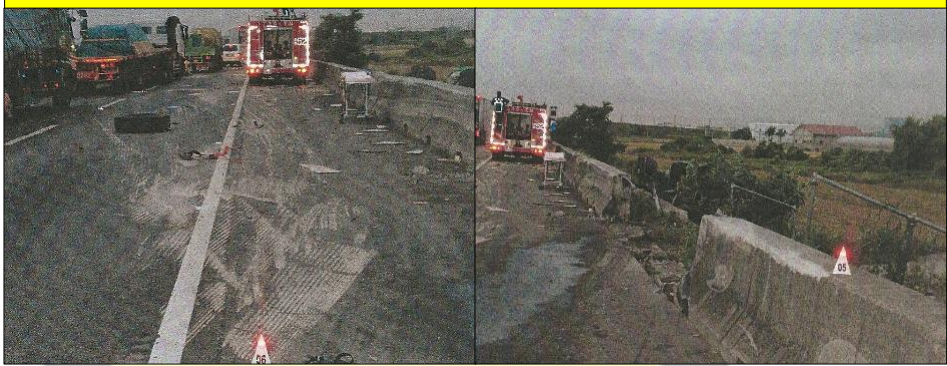
事故現場照片

營業用半聯結車以時速95kph行駛，沿國道一號外線車道由北往南方向行駛至肇事地點時，適前方有自用大貨車以時速將近60kph在同車道行駛，營業用半聯結車車頭撞擊自用大貨車車尾後，營業用半聯結車擦撞護欄掉落邊坡。

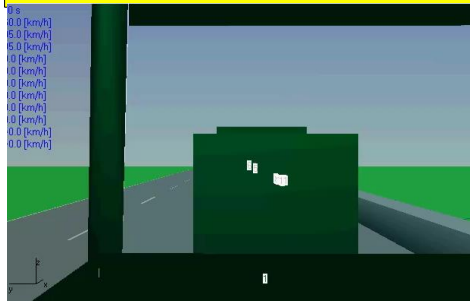
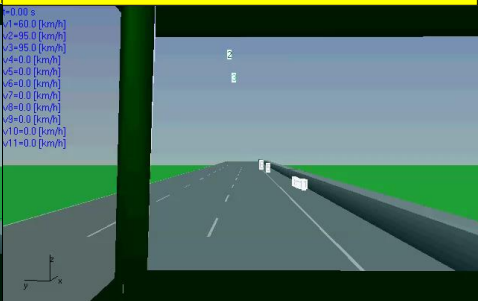
PC-Crash事故重建還原軟體-重建事故經過

營業用半聯結車以時速95kph沿國道一號外線車道由北往南方向行駛，行至肇事地點遇前方自用大貨車以時速65kph行駛，並於事故地點兩車發生碰撞。模擬結果顯示模擬狀況與各跡證吻合，

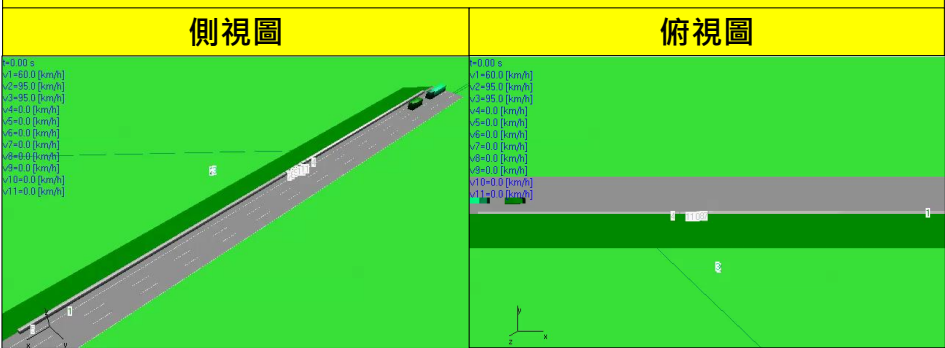
**PC-Crash事故重建還原軟體-重建事故經過**

營業用半聯結車以時速95kph沿國道一號外線車道由北往南方向行駛，行至肇事地點遇前方自用大貨車以時速65kph行駛，並於事故地點兩車發生碰撞。模擬結果顯示模擬狀況與各跡證吻合，

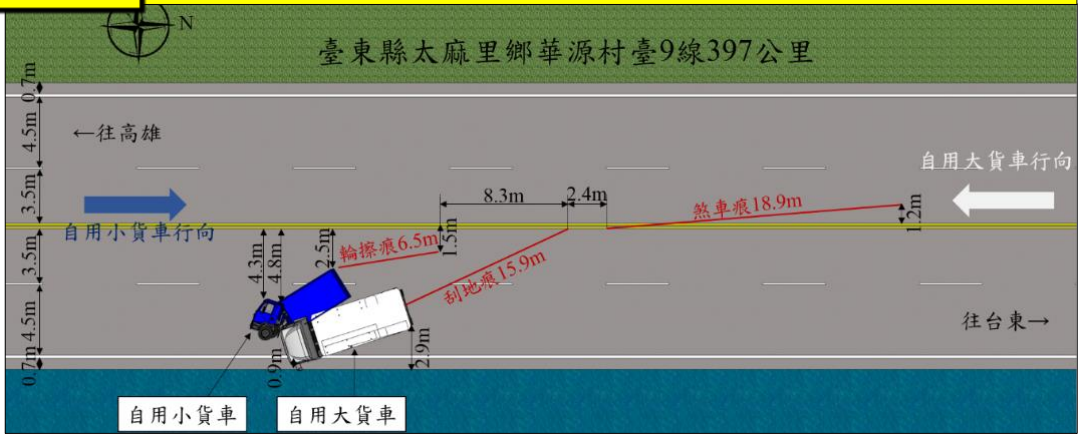
本中心重新繪製事故現場圖

自用小貨車由臺9線省道南向北行駛至事故地點，跨越雙黃線與對向車道迎面而來，與自用大貨車對撞，致使自用小貨車車頭全毀自用大貨車車頭凹損。

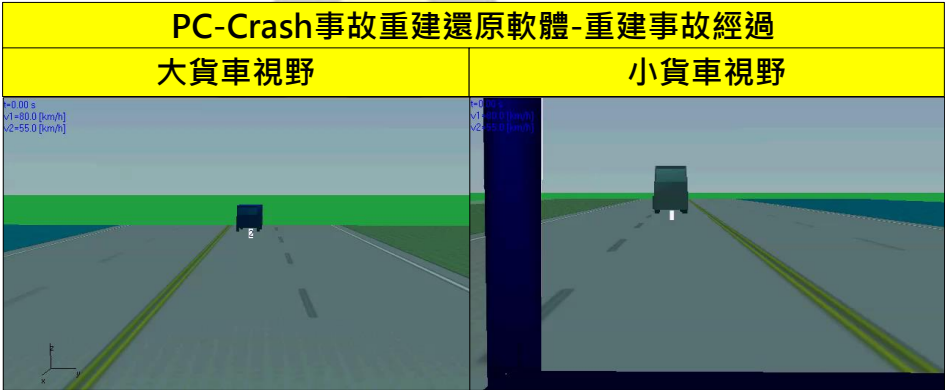
自用小貨車以時速55kph跨越雙黃線逆向行駛於事故地段，逢前方有自用大貨車以時速80kph行駛於內向車道，自用大貨車見前方狀況則採取緊急煞車與左偏並發生碰撞，自用小貨車前車頭為初步撞擊部位，自用大貨車右前車頭為初步撞擊部位，**模擬狀況與現況跡證符合**。

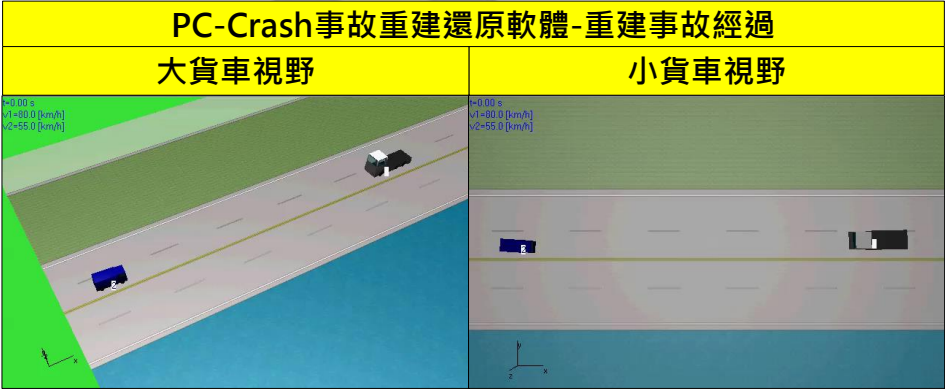
自用小貨車以時速55kph跨越雙黃線逆向行駛於事故地段，逢前方有自用大貨車以時速80kph行駛於內向車道，自用大貨車見前方狀況則採取緊急煞車與左偏並發生碰撞，自用小貨車前車頭為初步撞擊部位，自用大貨車右前車頭為初步撞擊部位，**模擬狀況與現況跡證符合**。

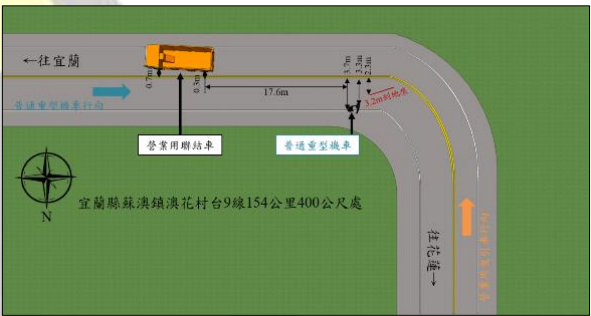
車損情形：普通重型機車全毀。

傷亡情形：1死亡、1受傷。

營業用聯結車沿臺九線由花蓮往宜蘭方向行駛，行駛至肇事地點時，適有普通重型機車由對向宜蘭往花蓮方向駛至，發生碰撞肇事。

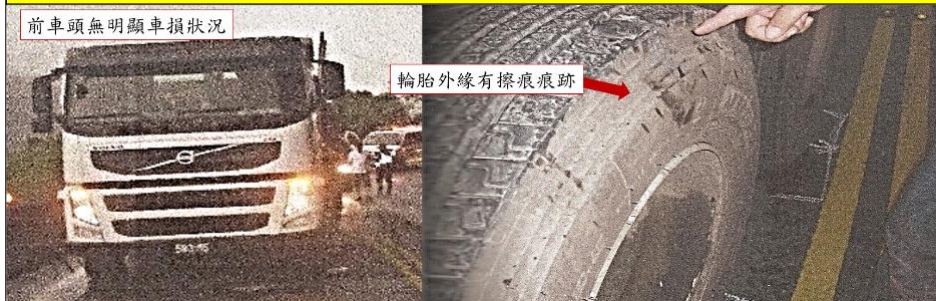
**營業用聯結車車損照片**

我當時速度為57至60kph之間，那個路段速限是40kph，所以當時我有超速之情況。朱政賢的機車撞到我車斗左前的輪胎才彈出去的，他撞到我車的時後人還在機車上。那個地方彎度很大，有死角，又是颱風天，死者當時車速很快，機車的車頭直接撞到我車斗的左前輪胎，之後他車反彈後，刮地痕是機車排氣管往下壓所造成的，而不是機車車頭所造成的刮地痕，所以現場的刮地痕才會距離雙黃線有一段距離

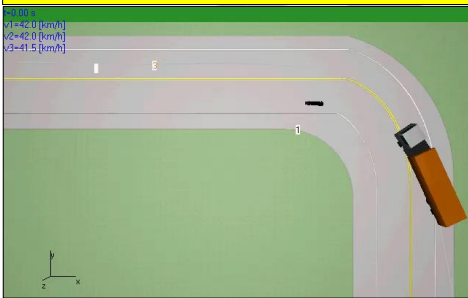
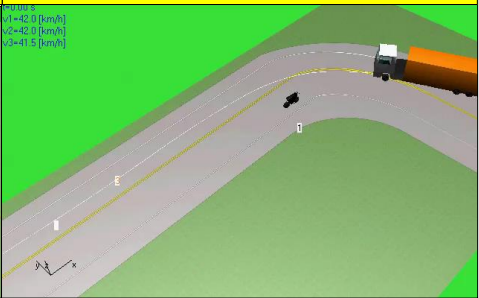
**PC-Crash事故重建還原軟體-重建事故經過**

營業用聯結車進入彎到時以時速42kph進行過彎，並於過彎時有跨越雙黃線，而普通重型機車則以時速41.5kph之速度進入彎道後兩車發生碰撞，營業用聯結車第二軸左側輪胎為兩車初步接觸部位，普通重型機車前車頭為兩車初步接觸部位，撞擊後普通重型機車往後反彈至山壁附近，模擬狀況與實際跡證吻合。

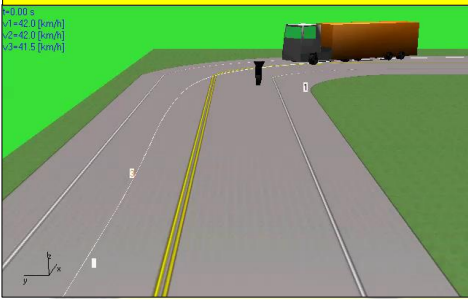
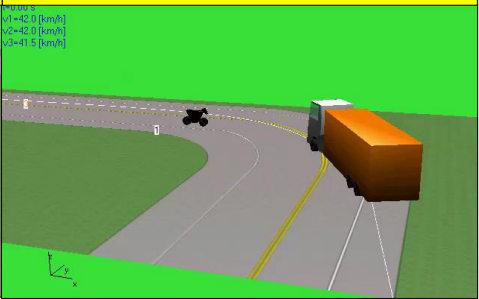
**PC-Crash事故重建還原軟體-重建事故經過**

營業用聯結車進入彎到時以時速42kph進行過彎，並於過彎時有跨越雙黃線，而普通重型機車則以時速41.5kph之速度進入彎道後兩車發生碰撞，營業用聯結車第二軸左側輪胎為兩車初步接觸部位，普通重型機車前車頭為兩車初步接觸部位，撞擊後普通重型機車往後反彈至山壁附近，模擬狀況與實際跡證吻合。

營業用聯結車行經彎道未減速慢行，因道路線形致使左轉彎時有跨越分向限制線(雙黃線)之情況，而普通重型機車雖行駛於自身車道但因離心力關係致使車輛靠近分向限制線附近致使事故發生。

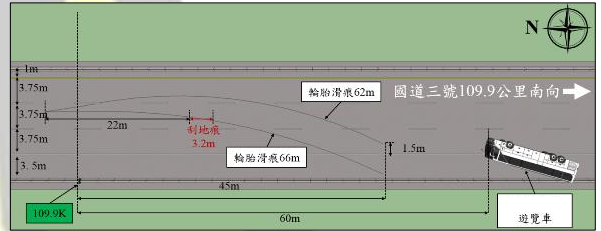
時間：民國101年07月07日11時35分。  
地點：國三109.9公里處南向外側車道。  
天候：晴，白天自然光線。  
路況：國道，乾燥柏油路面，速限110公里。  
車損情形：遊覽車，左側車身受損，左前車頭凹陷損毀。  
傷亡情形：1死亡、5受傷。

遊覽車於國道三號109.9公里處南向外側車道，因車輛失控撞擊外側護欄後左翻覆於外側車道及外側路肩而肇事
